# 大規模災害発生時のリダンダンシー確保は急務

熊本地震発生直後における熊本都市圏の渋滞状況 平成28年4月17日(日)

「都市圏の交通渋滞解消」と  
「高規格道路ネットワークの構築」に向けて

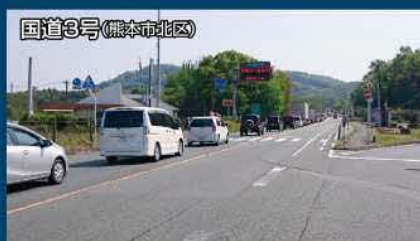
特に激しい交通渋滞が発生した国道3号や国道501号を避けるため、大量の車両が**国道208号**に流入した。

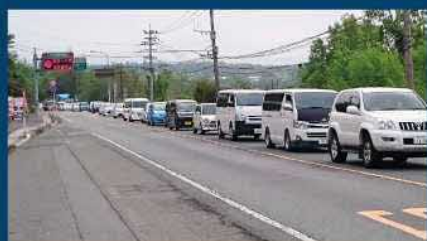
熊本地震によって九州縦貫自動車道が被災・寸断されたことにより、県北方面からの車両が国道3号に集中し、深刻な交通渋滞を引き起こした。災害時における九州縦貫自動車道の代替機能・ダブルネットワーク構築のためには**「国道3号植木バイパス」の早期整備**が不可欠である。
